1. 1991 çalışması başlangıcında
Tapınağın durumu

Jale İnan Arşivi

JALARC0200601

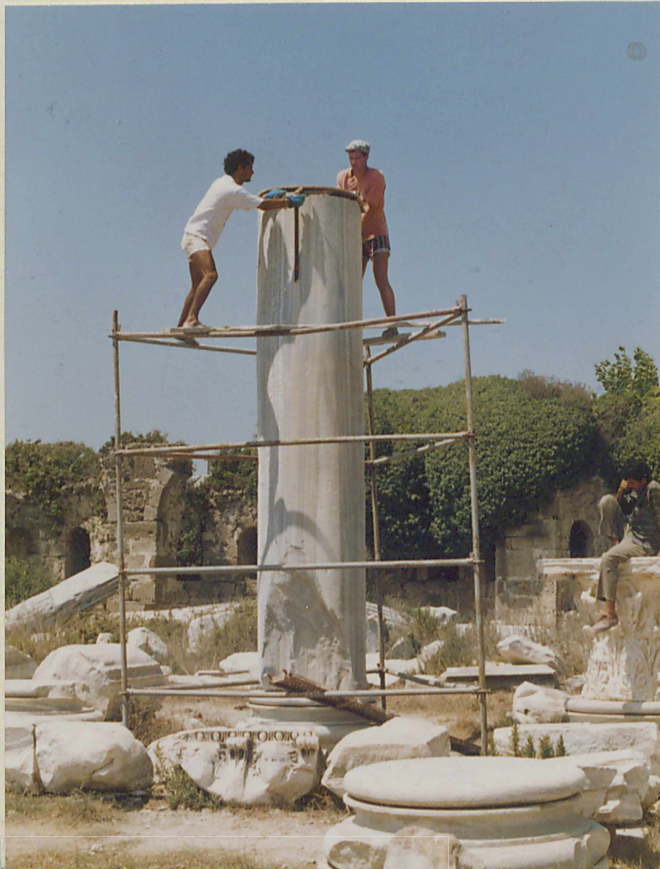
2. B 5 sütun birleştirmesi
için şablon hazırlığı

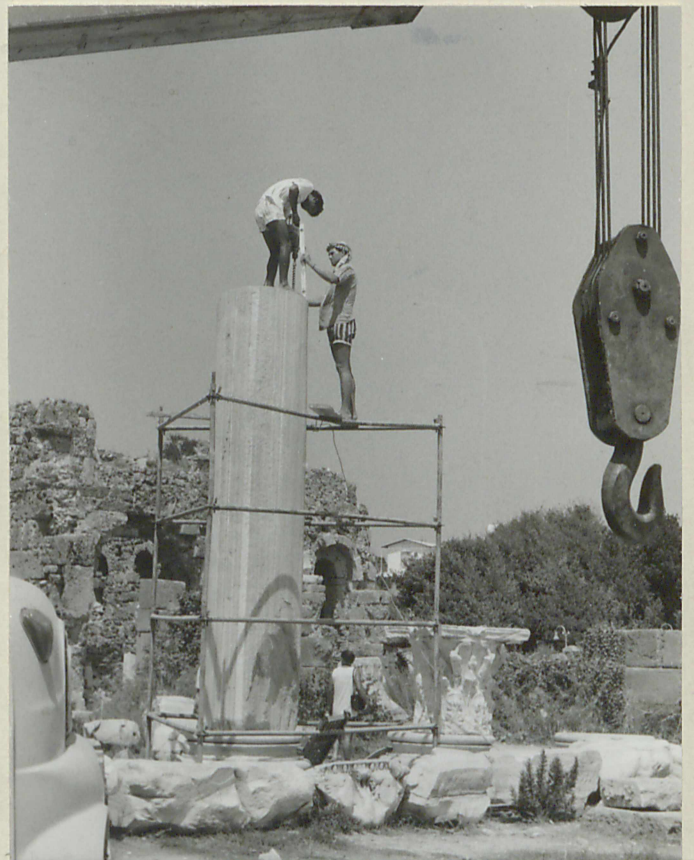
3. B 5 üzerinde donatı deliği
açılıyor

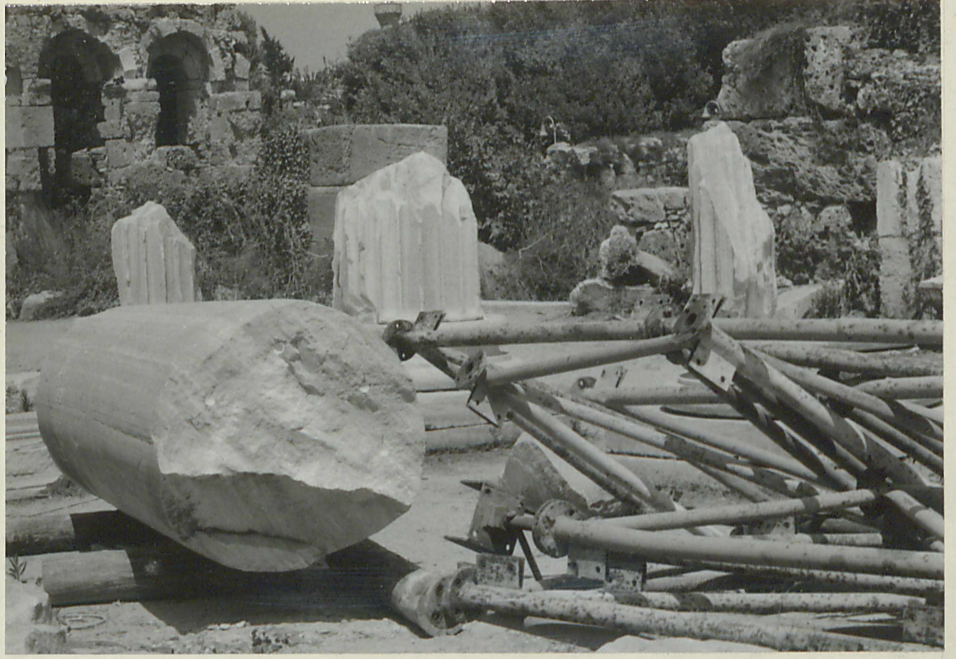
5. B 5 üst parçaya
donatı delikleri
açılıyor

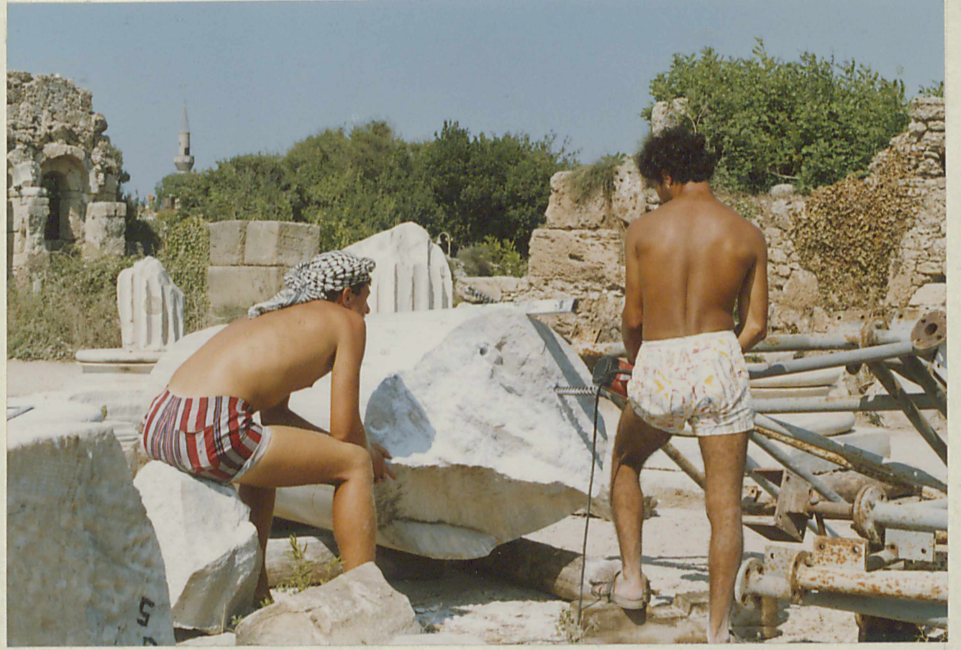
6. B 5 üst parçaya
donatı tespiti
yapılıyor.

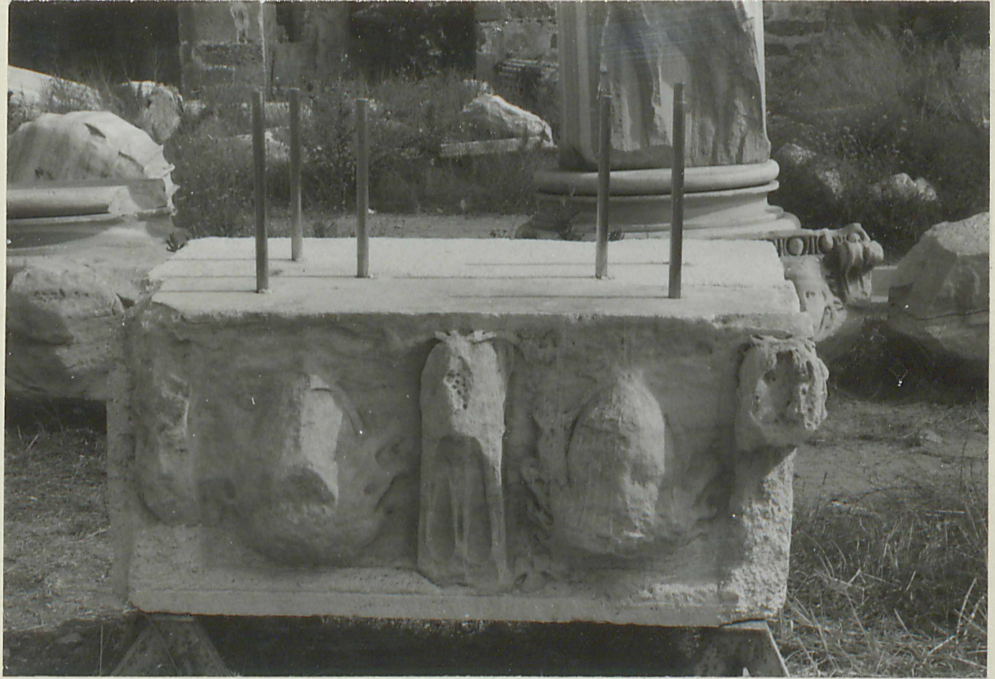
12. E 14
yerine
konulmak
üzere
kaldırılıyor

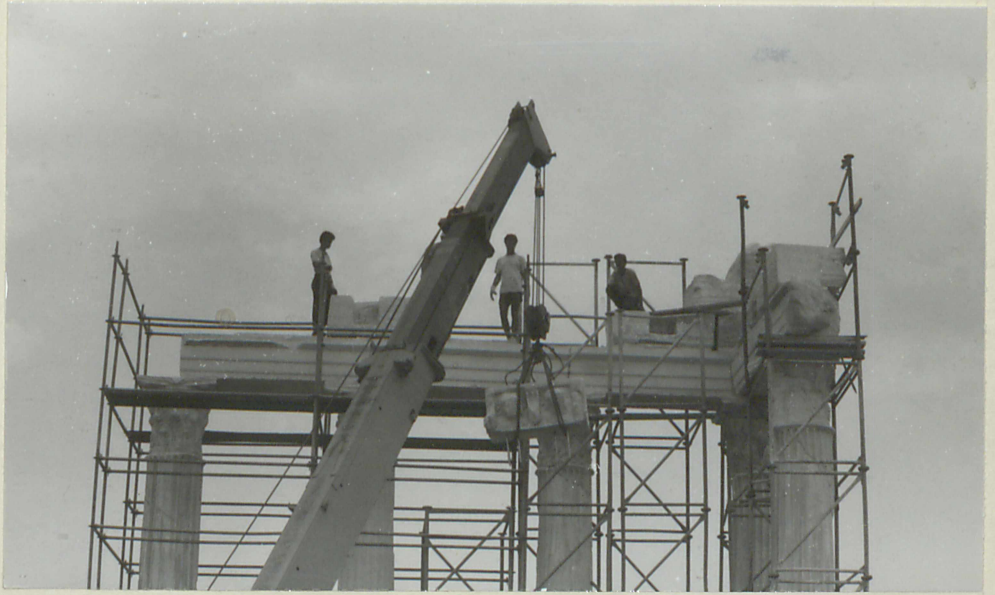
13. E 14, E2
ve E 11
friz
blokları
yerleştiril-
dikten sonra
genel görünüm

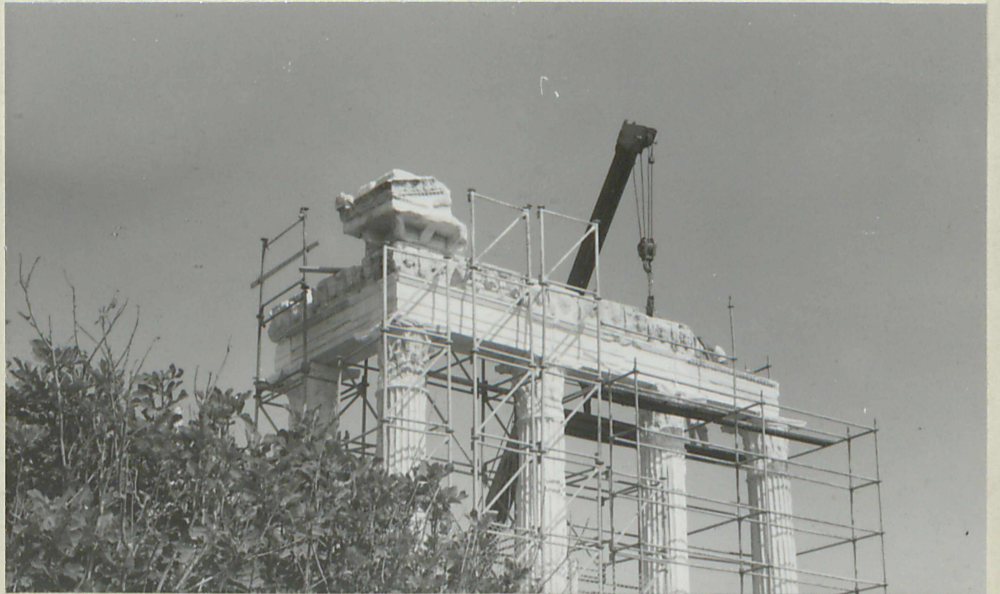
14. E 3 friz
bloğu
kaldırılmak
üzere

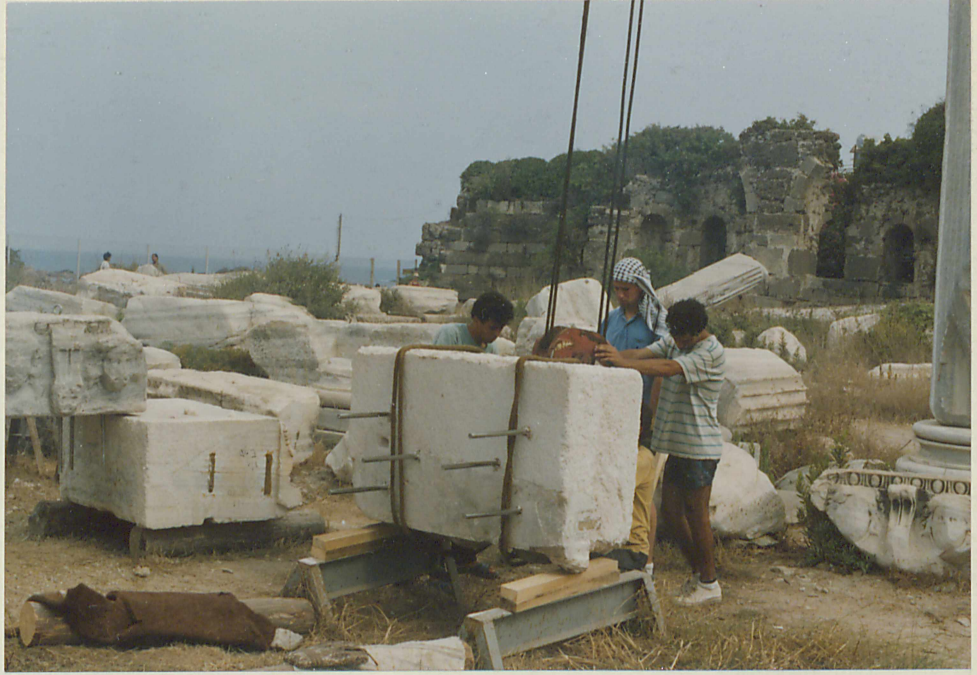
15. E 3
yerine
konuluyor

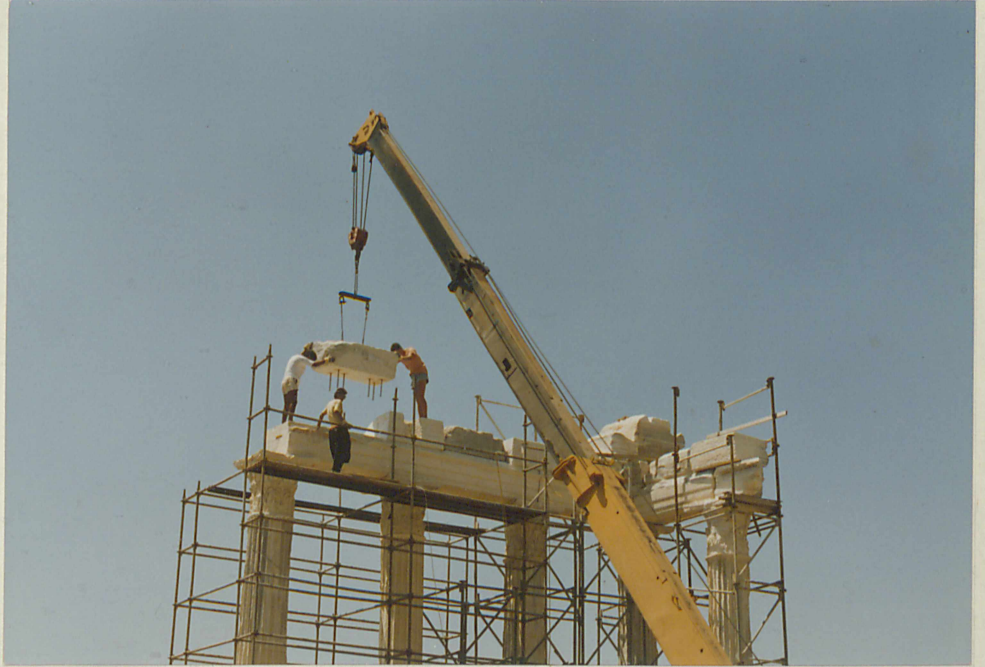
16. E 30 friz
bloğu
yerine
konulmak üzere
yanaştırılıyor

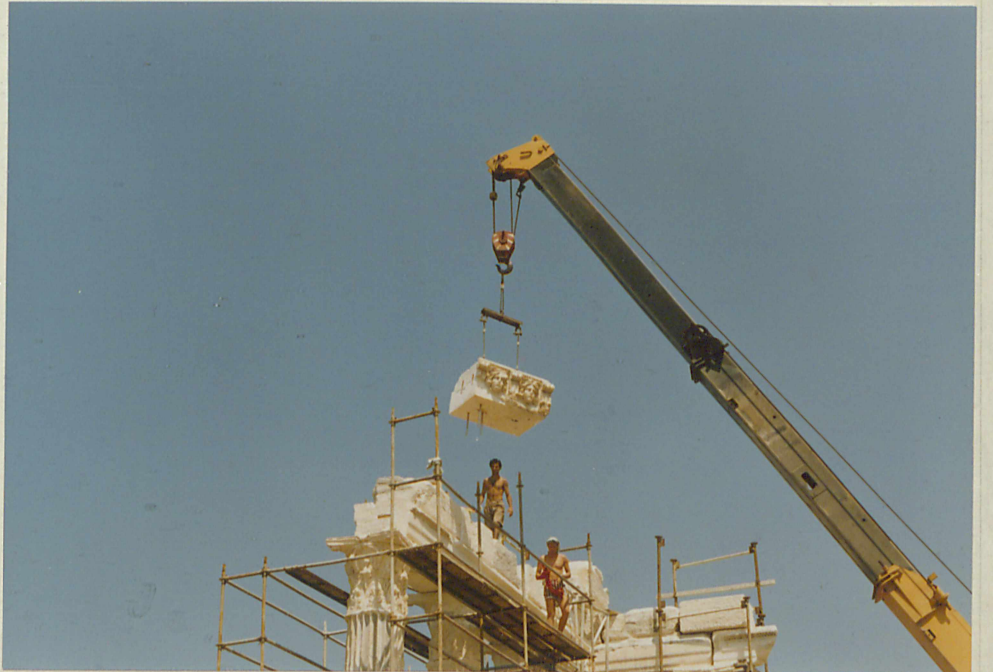
17. F 2 yatay korniş bloğunun
onarımı

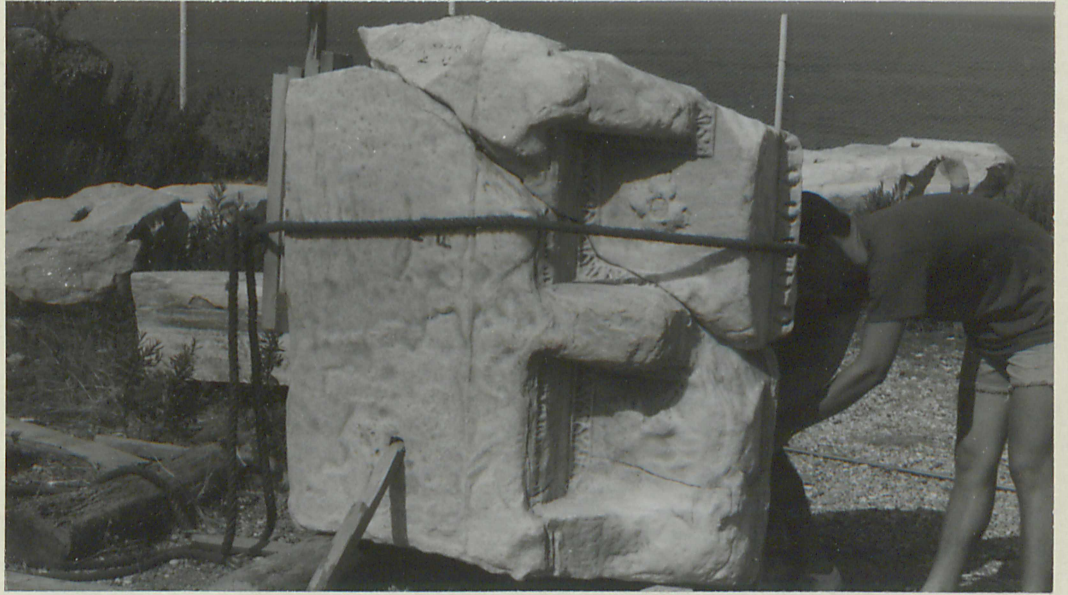
19. F-2
onarımdan
sonra

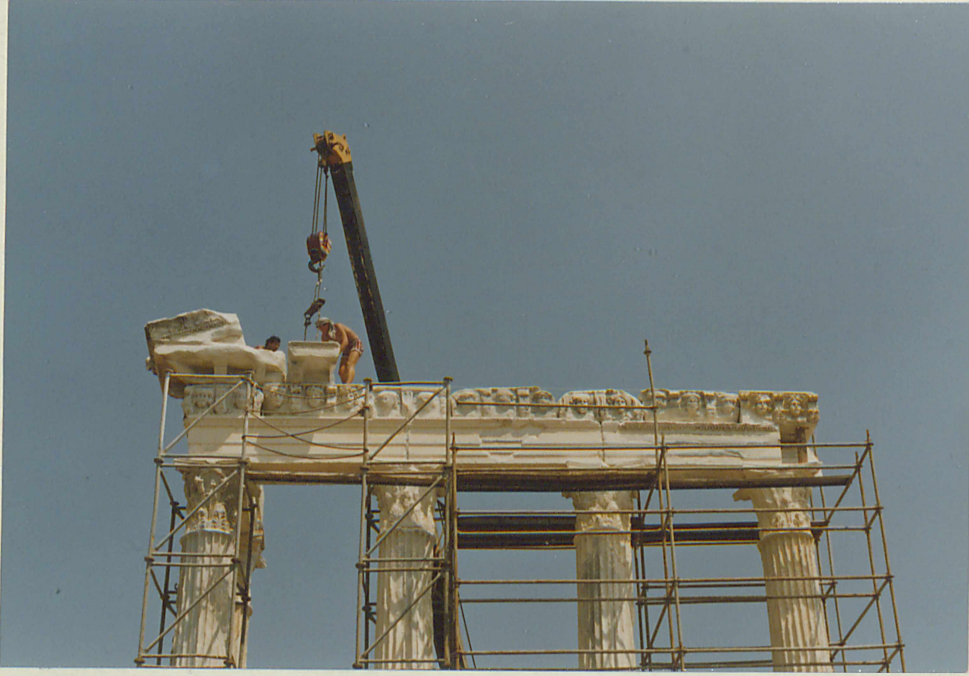
20. F 19 yatay korniş bloğu yerleştiriliyor

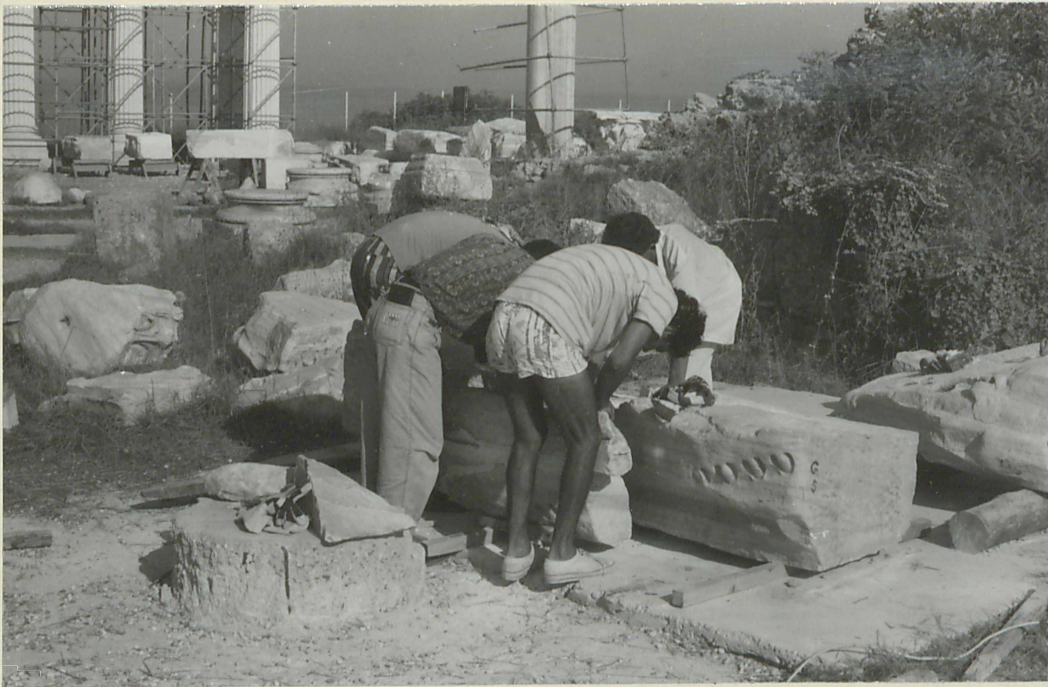
23. G 5 alınlık bloğuna ait parçalar
birleştiriliyor

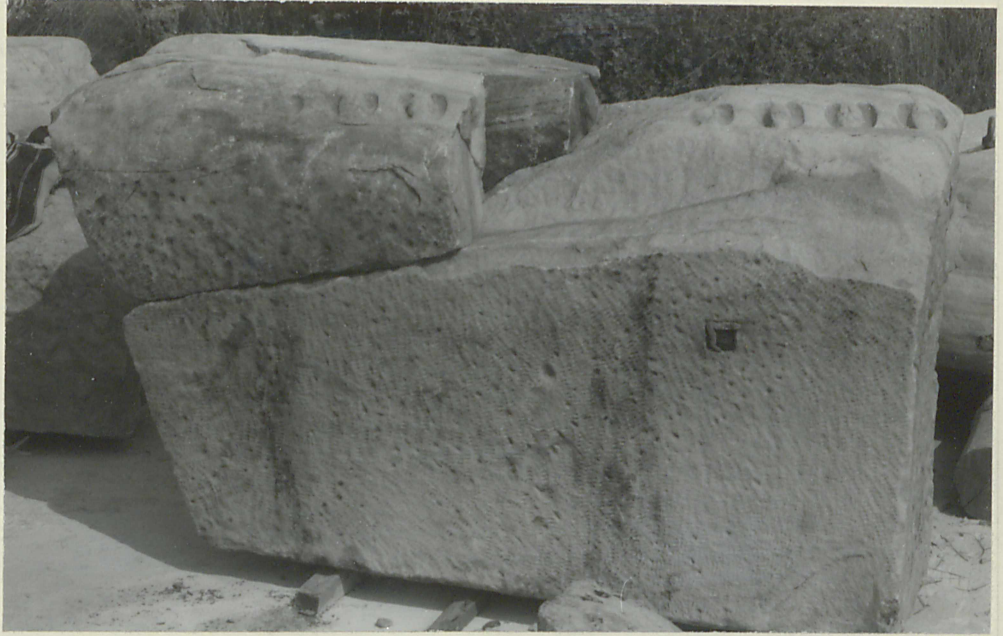
25. G5
birleştirme
işlemleri

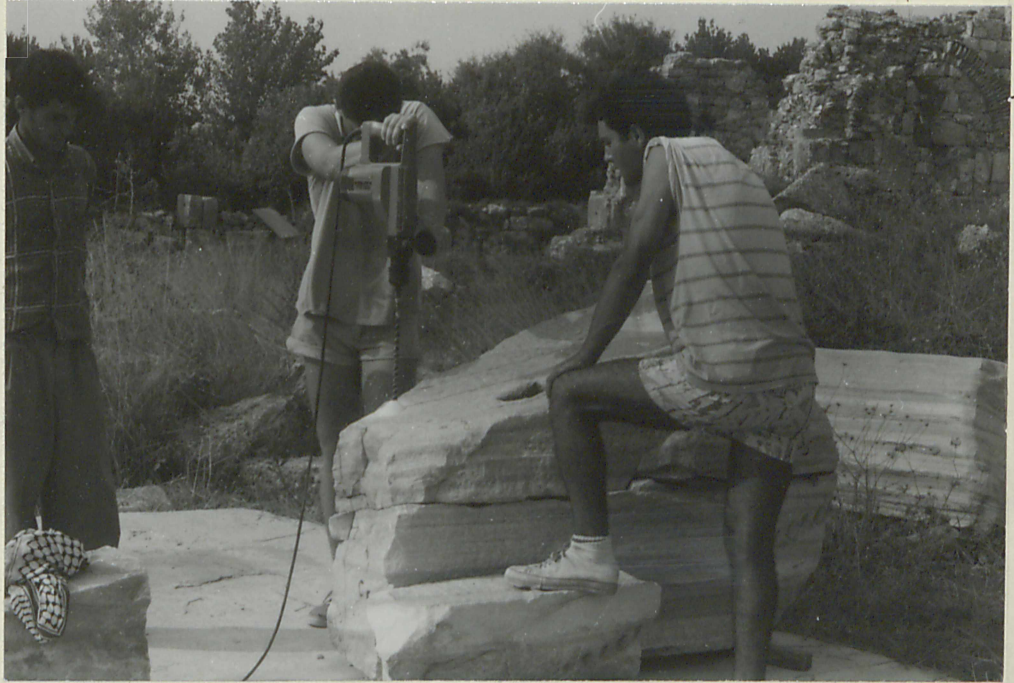
26. G-5
parçaları
birleştiri-
ldikten
sonra

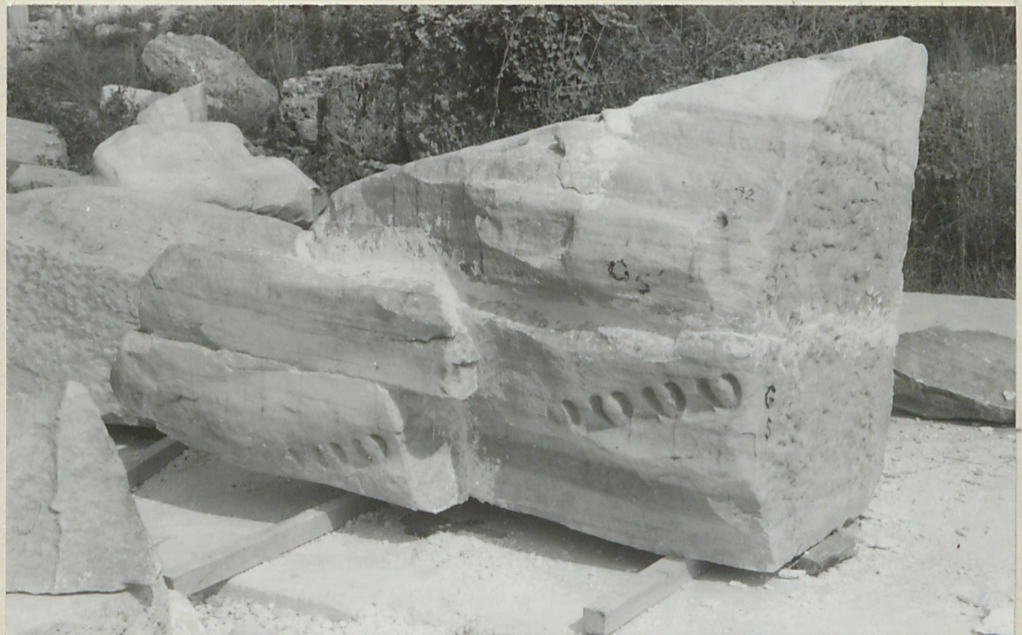
27. G 5
donatıları
yerleştiril-
dikten sonra

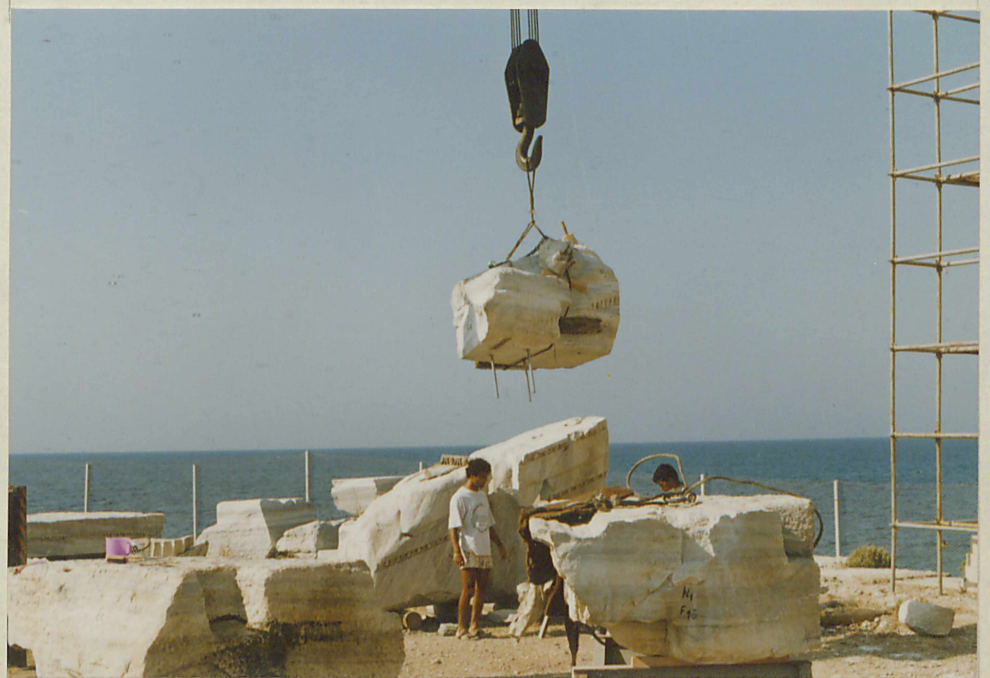
30. G 6 alınlık
bloğu
onarılmak
için
yere
yatırılmış
durumda

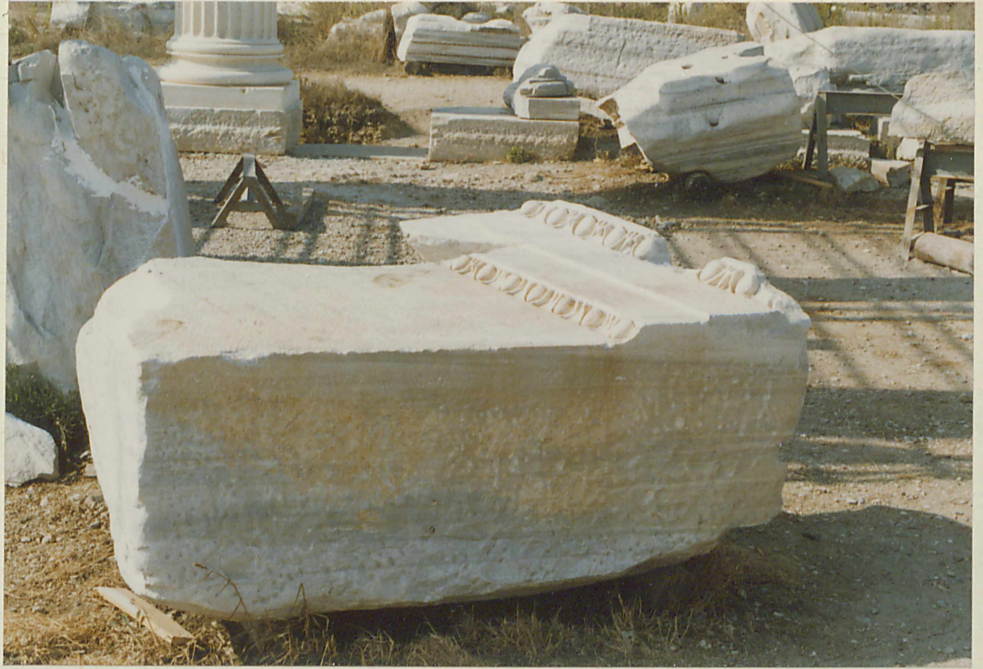
31. F 16
egik korniş
bloğu
kırık parçası
birleştiril-
dikten sonra

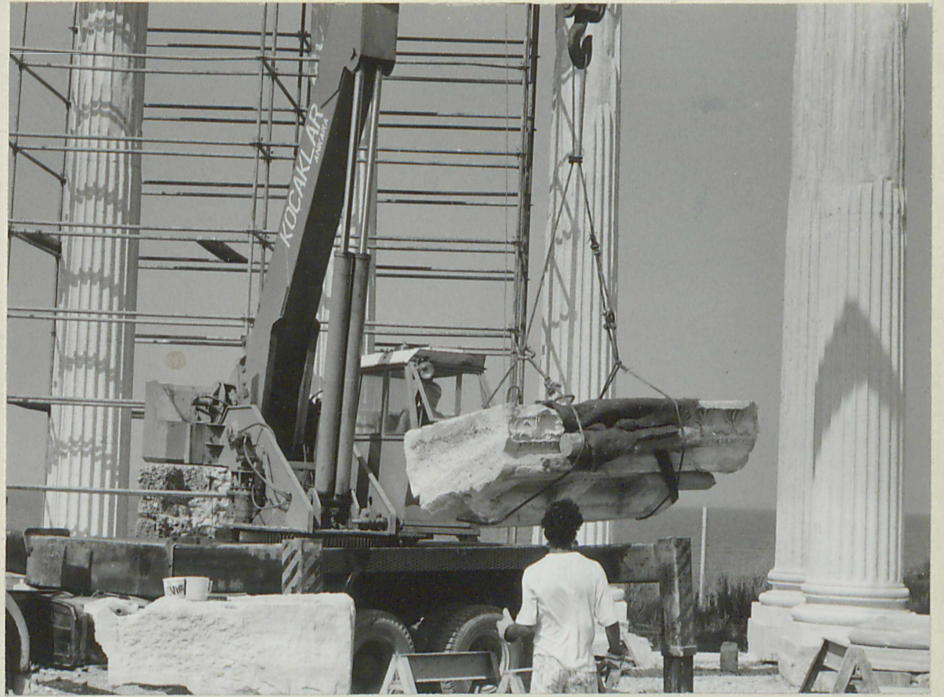
35. Tapınağın
1991
çalışması
sonundaki
durumu
