1990 Side (Selimiye) Apollon Tapınağı Restorasyon Çalışmaları hakkındaki raporumu saygılarımla bilgilerinize sunarım.

Restorasyon çalışmaları raporu (2 sayfa, 8 levha, 22 resim).

## SİDE APOLLON TAPINAĞI 1990 YILI ÇALIŞMALARI

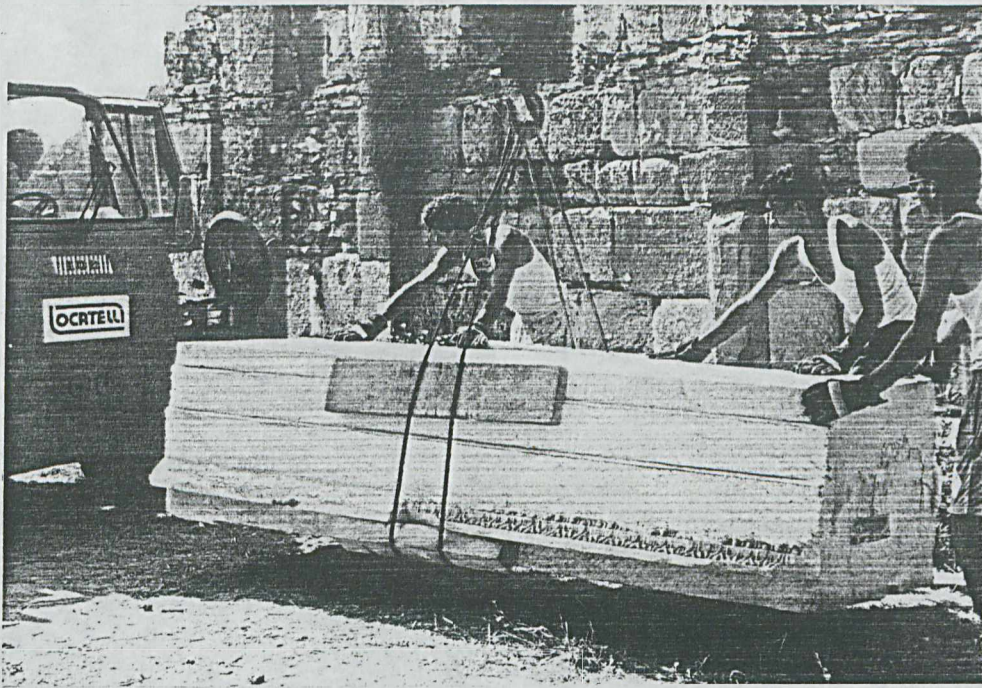
F.1 D 5 arçitrav bloęu atölyeden çıkarılıyor

1. Bütünlemesi 1989 yılında tamamlanan D 5 arşitrav bloğu atölyeden dışarı çıkarılarak ek bölümlerin yüzeyleri işlendi. Tesbit donatıları için delikler açıldı ve 6 adet Ø 26 paslanmaz çelik donatı yerleştirilerek Aralditle ( BY 154-1; HY 2995) tesbit edildi ( F. 1-3). Sütun başlıkları üzerinde D 5 i tesbit etmek için delikler açıldı ( F.4). Blok Antalya Etibank Ferrokrom İşletmelerine ait vinçle kaldırılarak yerine konuldu (F.5); Aralditle tesbit edildi.

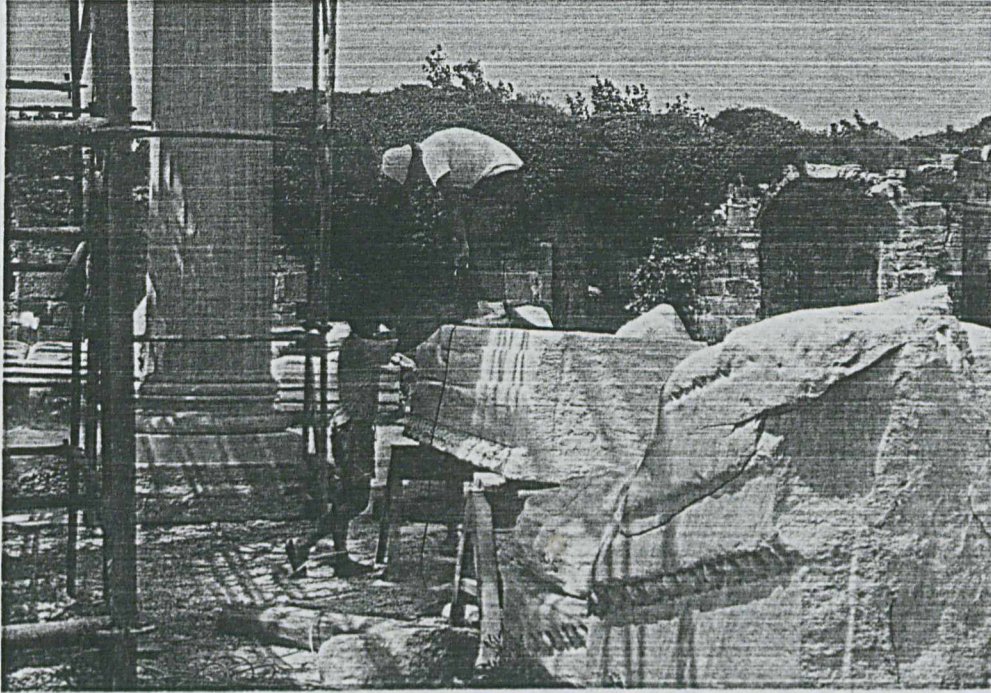
F.2 D.5'e donatı tesbiti için delik açılıyor

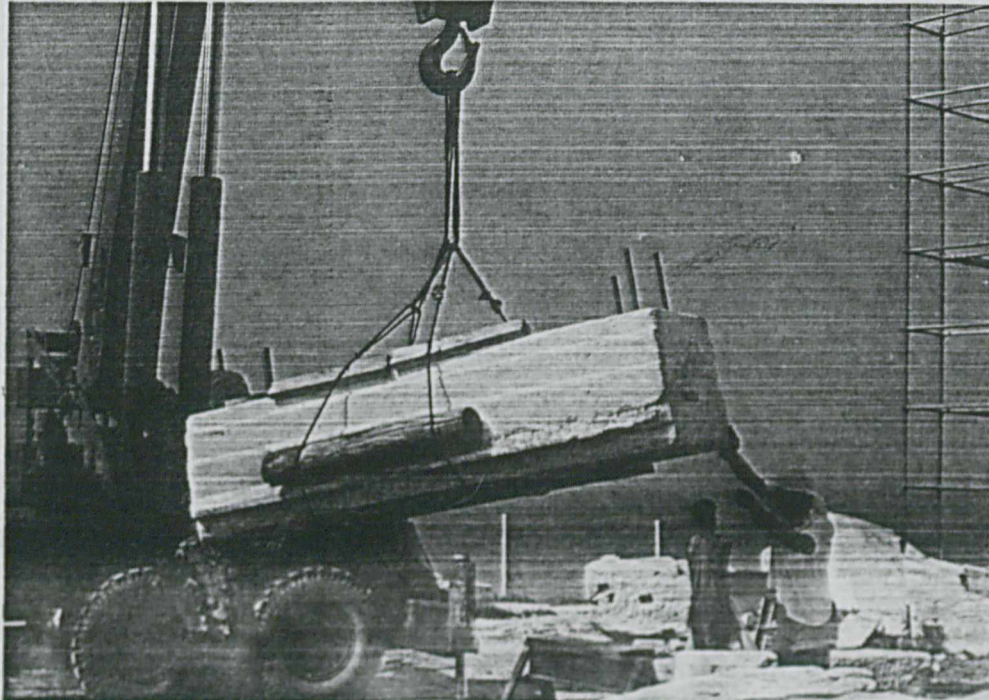
F.3 Donatı tesbitinden sonra D 5 çevrilmek üzere kaldırılıyor

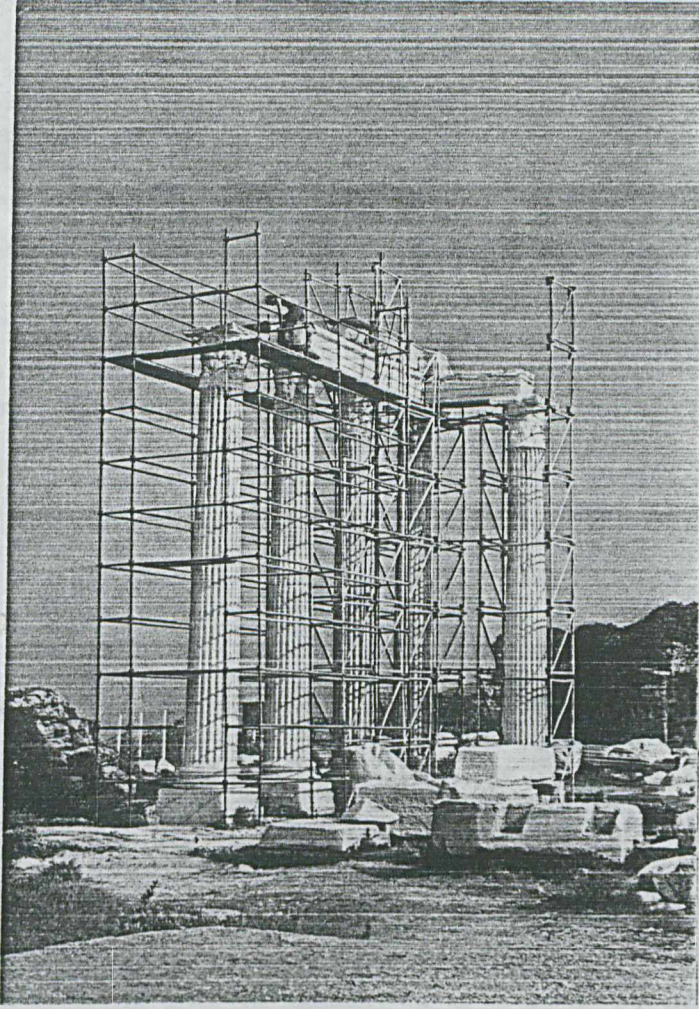
F.4 D 5'in tesbiti için sütun  
başıkları üzerinde delikler  
açılıyor

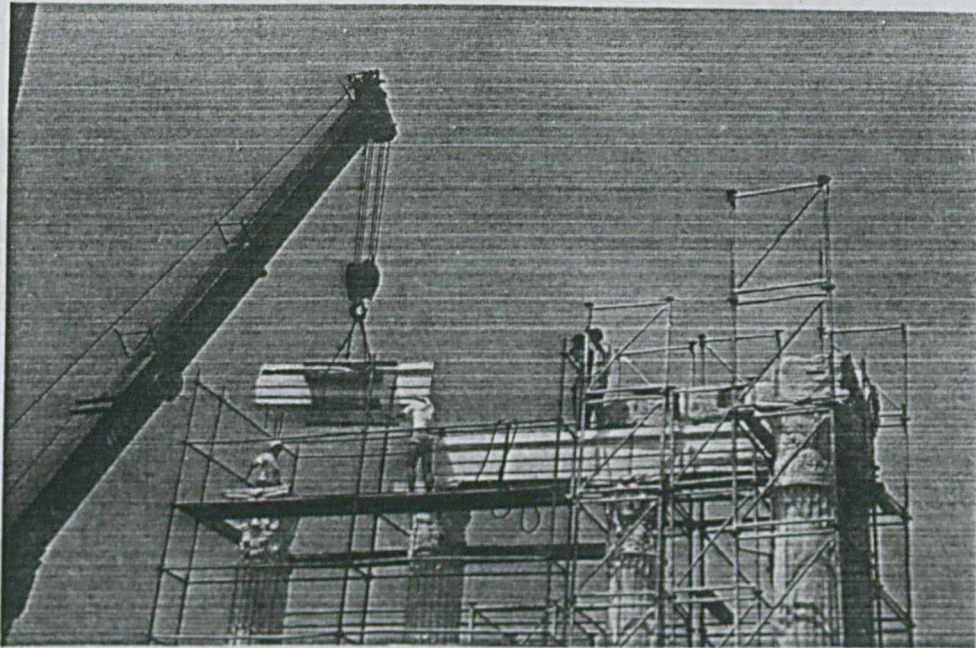
F.5 D 5 yerine konulmak üzere kaldırılıyor

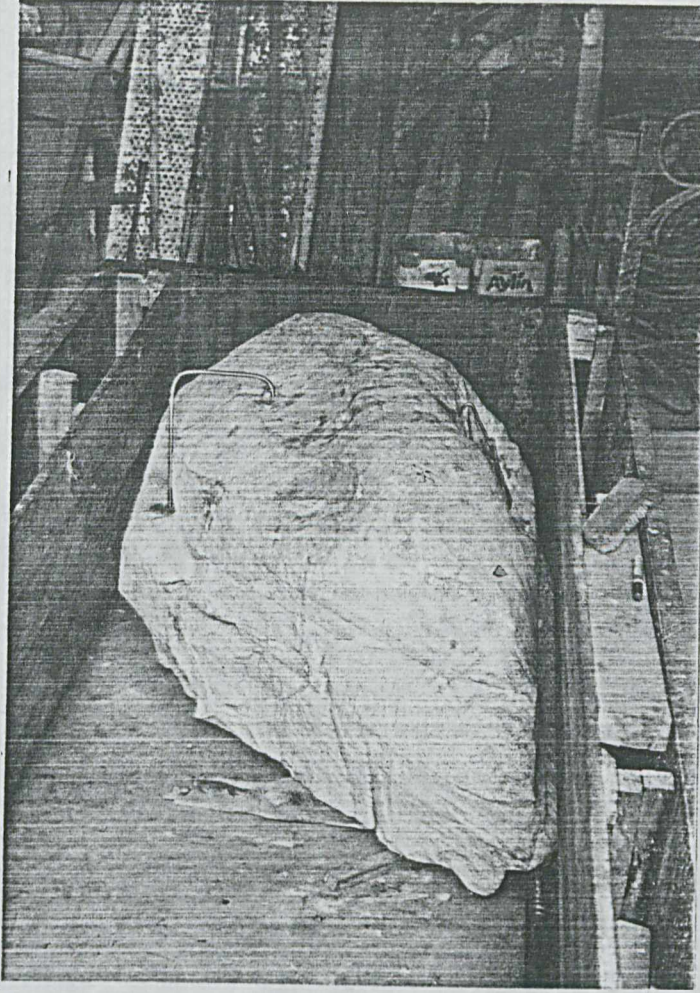
F.6 D 15 arsitrav bloğu bütünlenmek üzere kalıba yerleştirildikten sonra

2. Tapınağın kuzey cephesinde yer alacak olan D 15 arşitrav bloğu atölyeye alınarak temizlendi. Eksik bölümleri için gerekli donatılar paslanmaz çelikten hazırlandı ve Aralditle tesbit edildi (F.6). Çevresine kalıp yerleştirildikten sonra, bütünleme yüzeylerine Araldit epoxybond sürüldü ve beyaz çimento ve mermer pirincinden oluşan özel beton karışımı dökülerek bütünlendi. Kalıptan çıkarılan D 15'in yeni bölümlerinin yüzeyleri işlendi (F.7); alt yüzeyine başlıkla birleşimi sağlayacak olan 3 adet Ø 25 paslanmaz çelik çubuk yerleştirildi. Vinçle yukarıya, kuzey cephesindeki yerine kaldırılan blok Aralditle tesbit edildi.

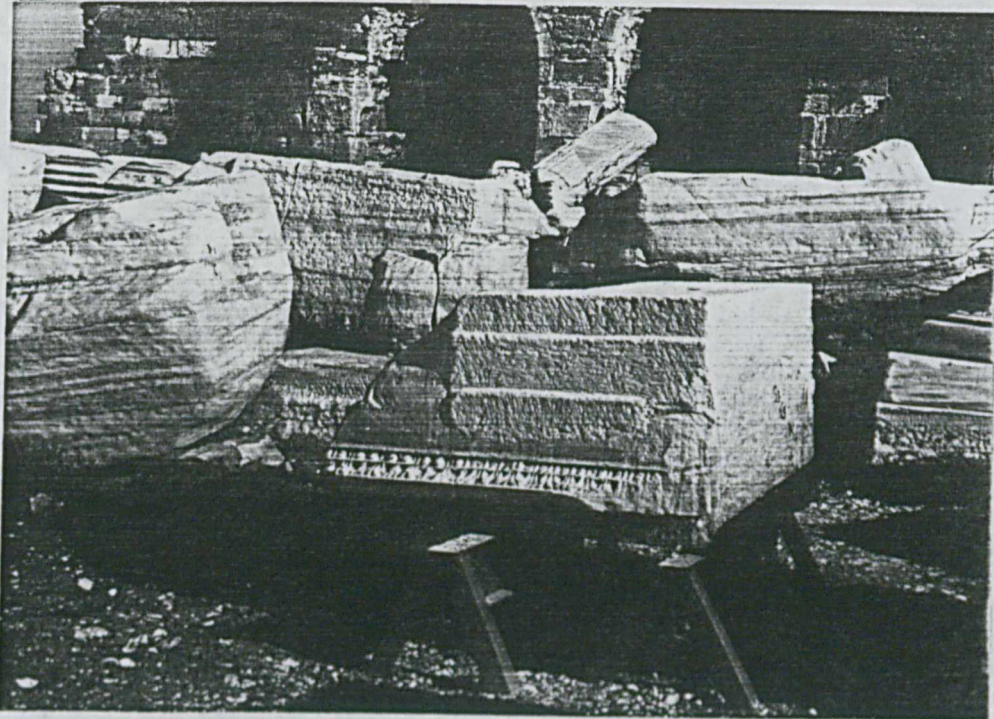
F.7 D 15 bütünlendikten sonra

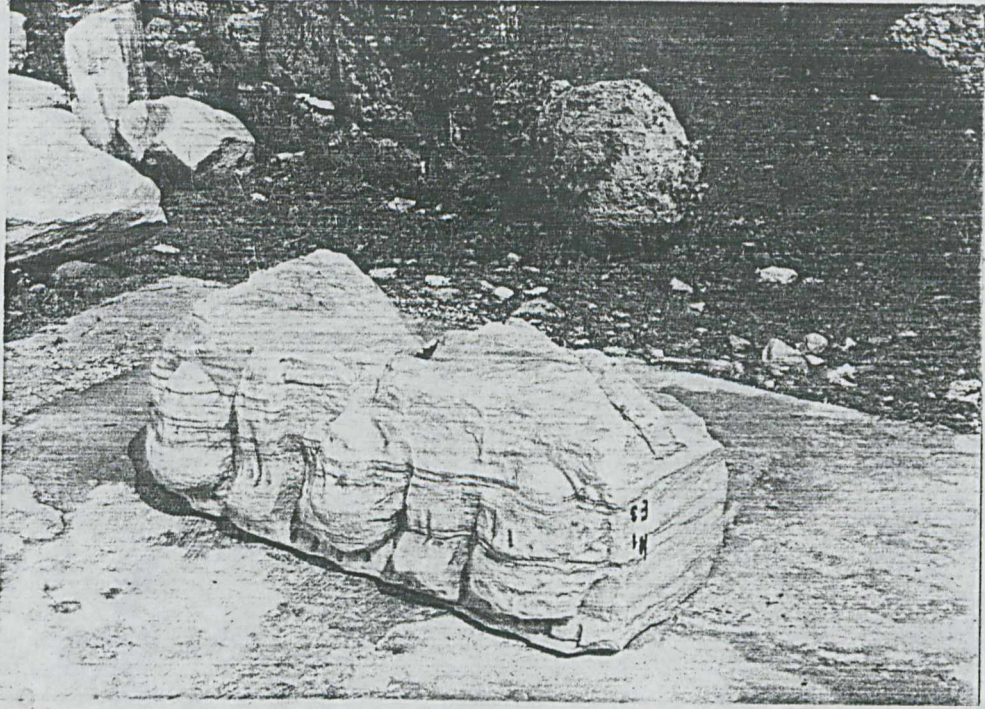
F.8 E 3 friz bloğu bütünlenmeden önce

- o E 3 friz bloğunun alt ve arka yüzünde bulunan eksik kısımlar için donatılar hazırlandı; Aralditle tesbit edildi. Bloğun çevresine kalıp yerleştirildi. Kırık yüzeylere epoxybond sürüldükten sonra beton dökülerek bütünleme yapıldı (F. 8- 9 ).

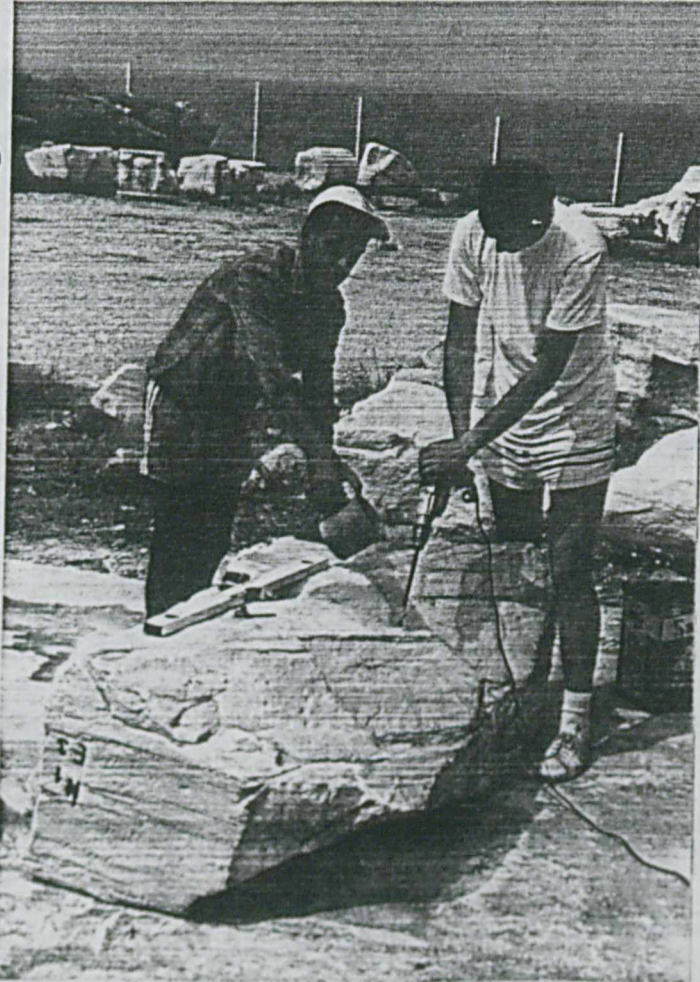
F.9 E 3 friz bloğu bütünleme  
donatılarını için delik açılıyor

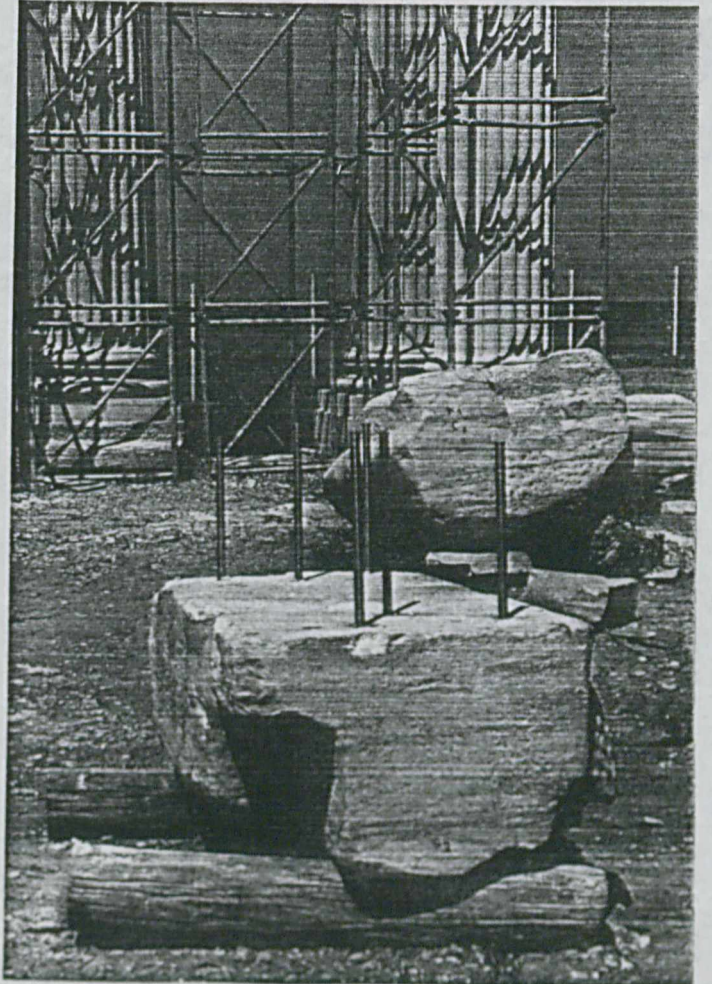
F.10 E5 friz bloğu  
Tesbit donatılarını yerleştirdikten sonra

- o E 5 ve E 6 friz blokları, alt yüzeylerine 6 adet Ø 25 paslanmaz çelik çubuk tesbit edildikten sonra kaldırılarak yerlerine konuldular. Aralditle tesbit edildiler (F. 10 - 13).

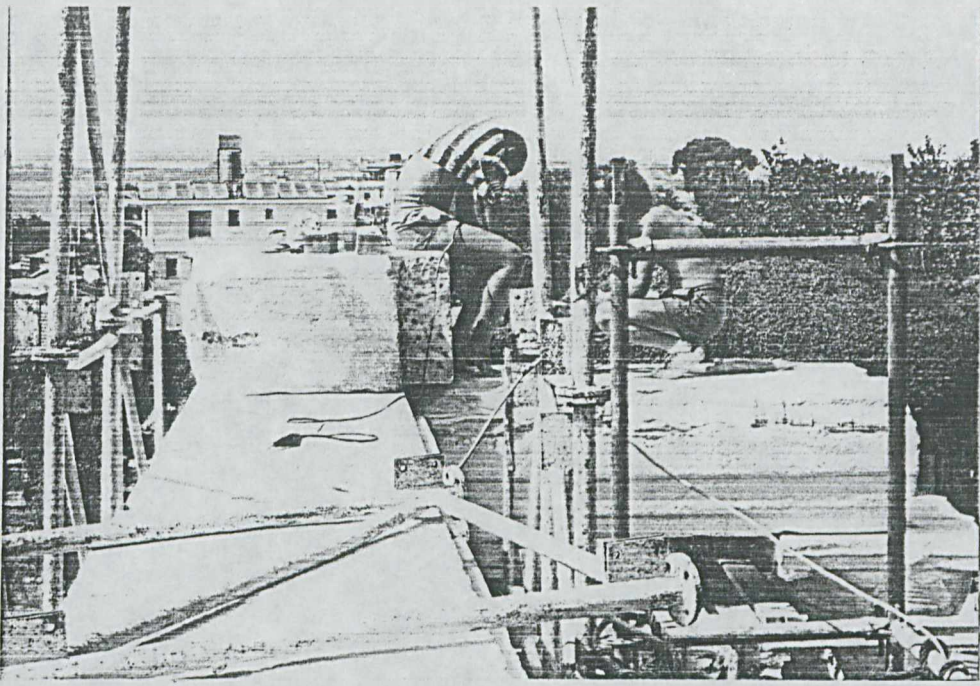
F.11 E 5 friz bloğunu tesbit için delik açılıyor

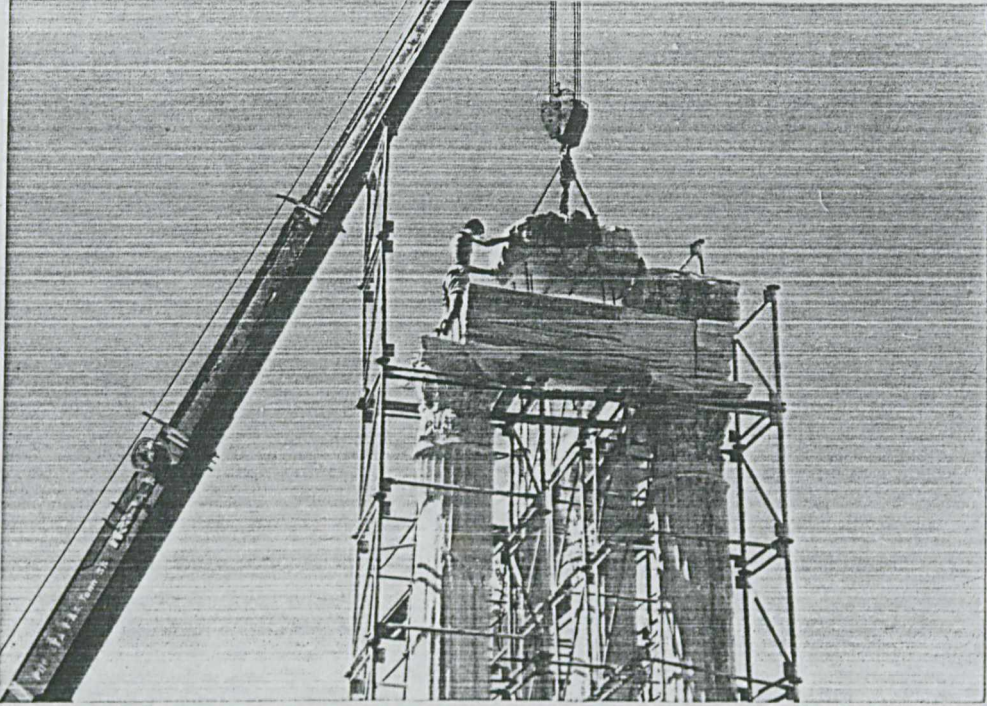
F.12 E 5 friz bloğu yerleştiriliyor

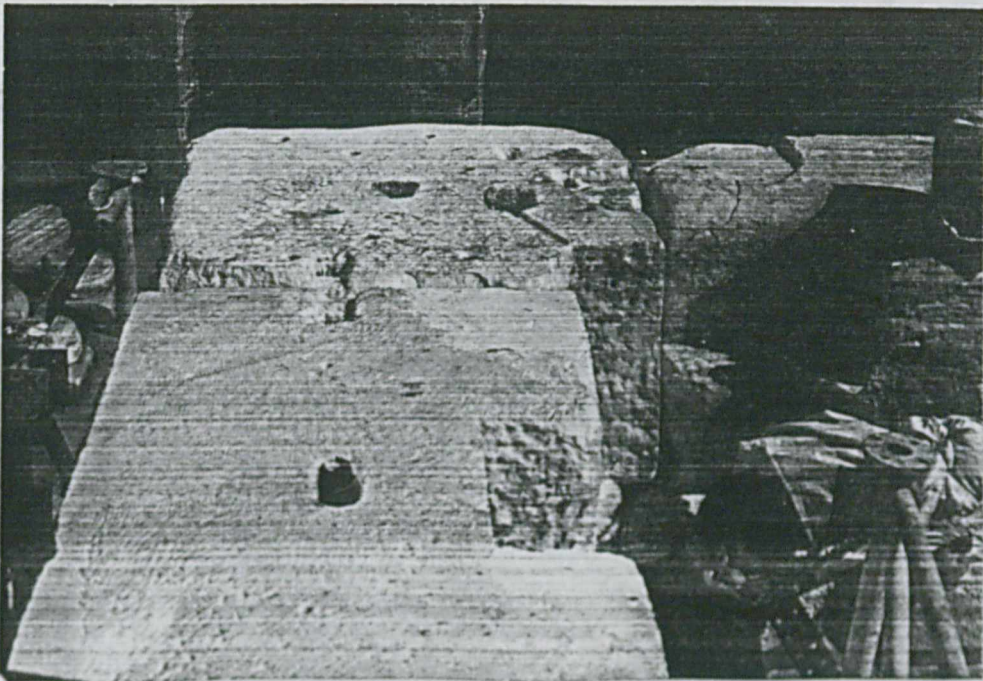
E.13 E 5 ve E6 blokları yerleştirildikten sonra KB köşesi

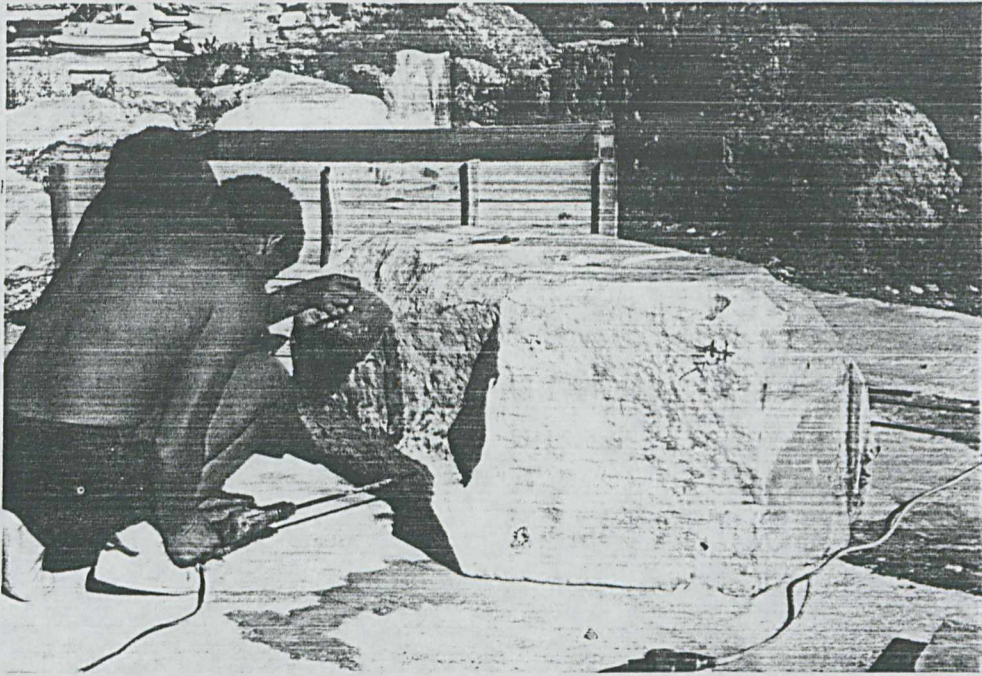
F.14 E 11 friz bloğunun bütünlenmesi için donatı delikleri açılıyor

- o E 11 friz bloğunun arka yüzündeki eksik bölümün bütünlenmesi için, paslanmaz çelik donatılar yerleştirildi. Blok kalıba alındı. Kırık yüzeye epoxybond sürüldükten sonra beton dökülerek parça bütünlendi (F. 14 - 16).

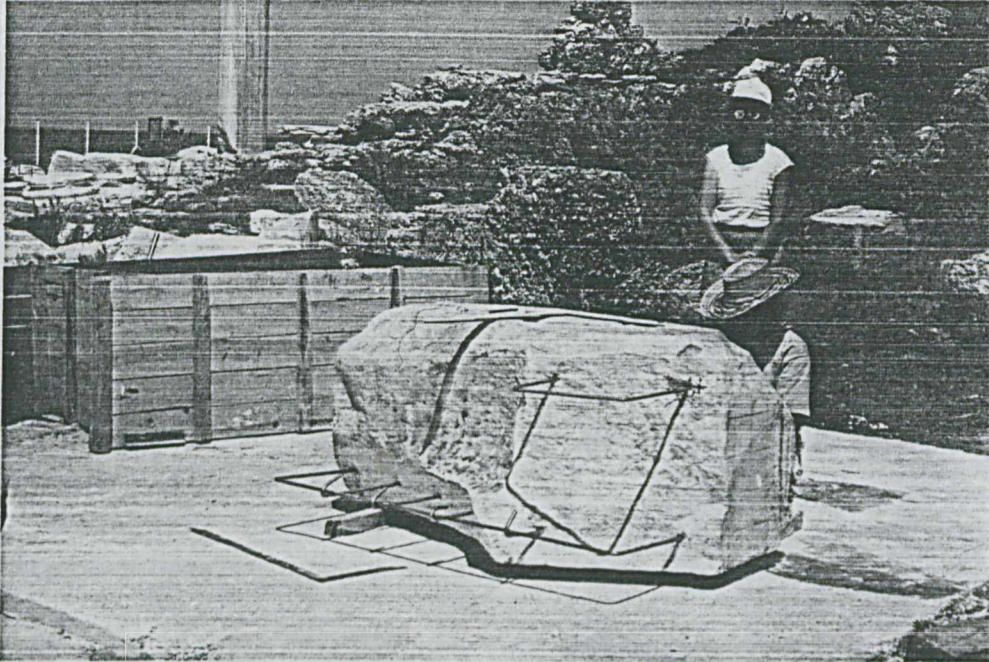
F.15 E 11 friz bloğu bütünleme donatıları tesbit edildikten sonra

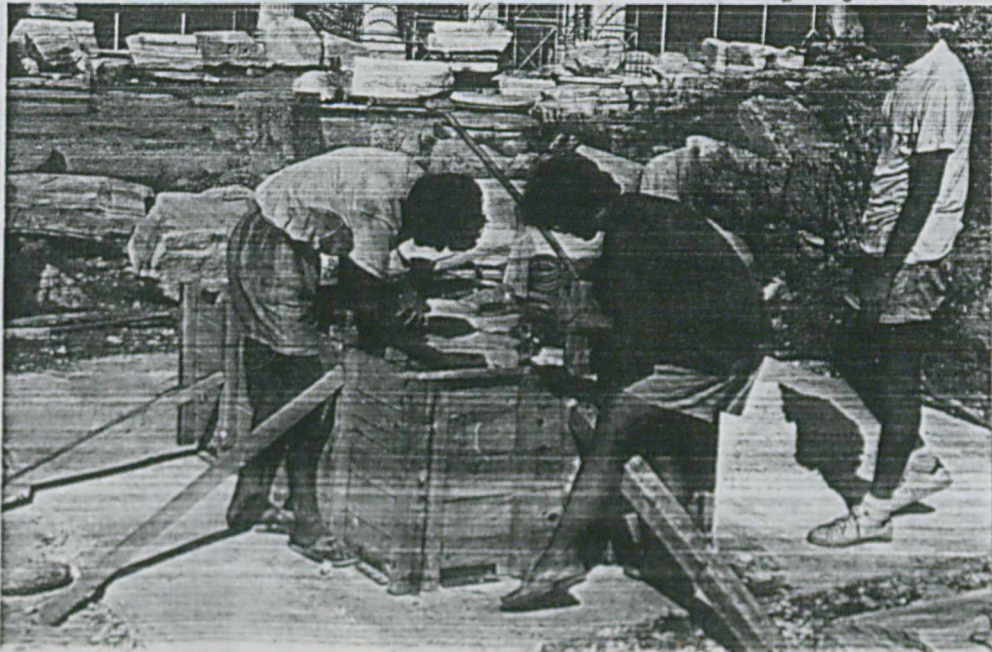
F.16 E 11 friz bloğu kalıba alındıktan sonra. Bütünleme betonu dökülmeden önce Araldit epoxybond sürülüyor

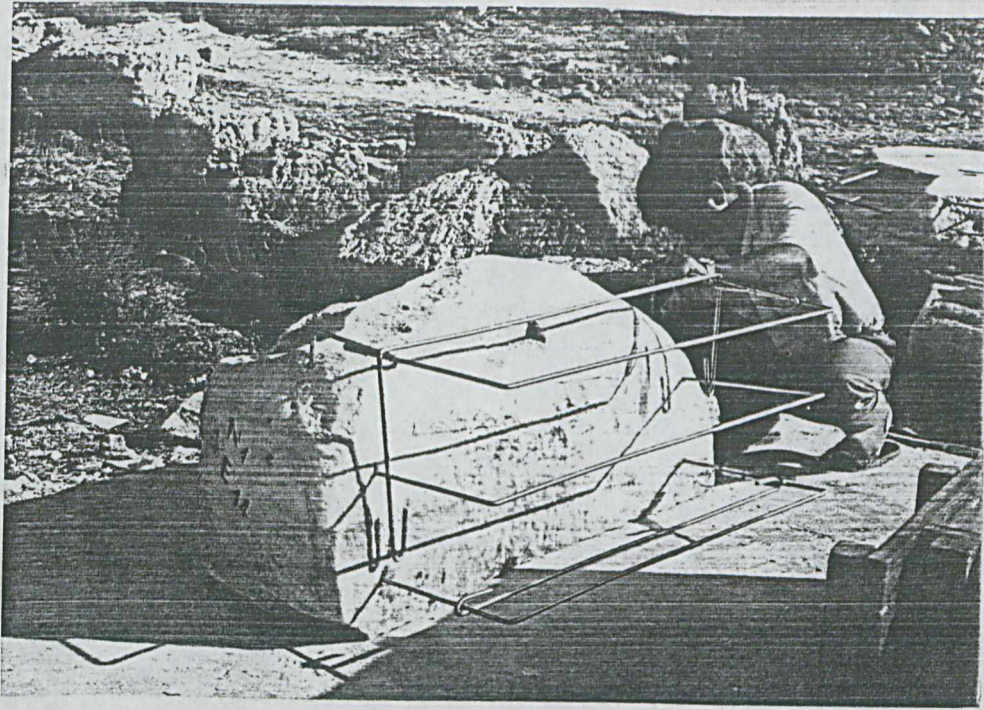
F.17 E 14 friz bloğu bütünleme için hazırlanıyor

- o E 14 friz bloğunun arka yüzündeki eksik bölüm, E 11 için yapılabenzer biçimde, paslanmaz çelik donatılar yerleştirildikten sonra beton dökülerek bütünlendi ( F.17 ).

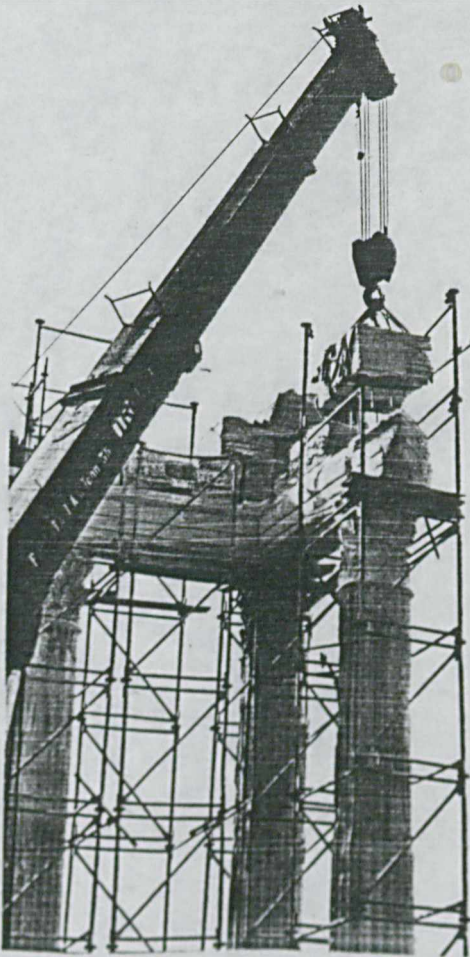
F.18 E 15 friz bloğu yerine konuluyor

- o 1989 da bütünlenen E 15 friz bloğu, Ø 25 paslanmaz çelik tesbit donatıları yerleştirildikten sonra kaldırılarak yerine konuldu ( F. 18 ).
4. Tapınağın kuzeybatı köşesine ait alınlık-saçaklık bloğu (G 2) çatlakları kenetlerle onarıldıktan ve altına Ø 25 paslanmaz çelik donatılar yerleştirildikten sonra kaldırılarak yerine konuldu. Aralditle tesbit edildi ( F.19 -22 ).

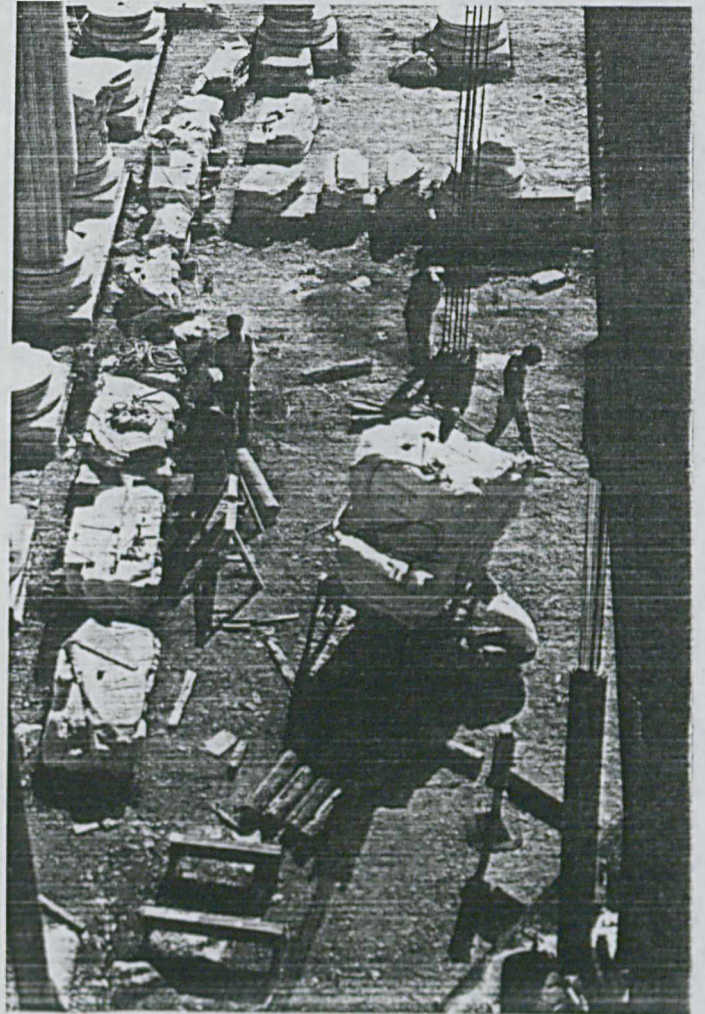
F.19 G 2 alınlık köşe bloğu kaldırılmadan önce

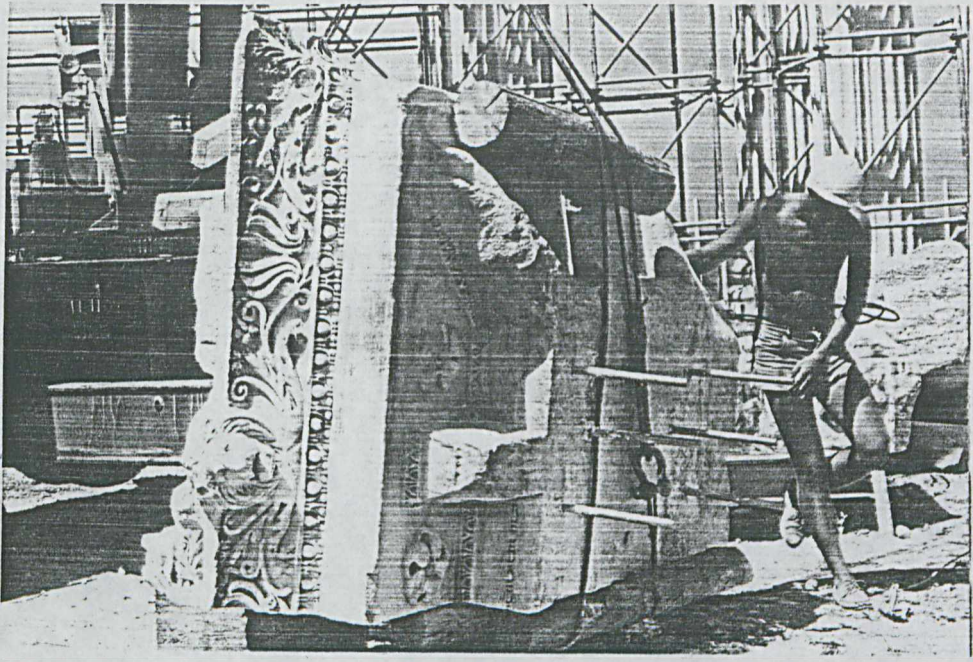
F.20 G 2 alanlık köşe bloğu donatıları tesbit edildikten sonra

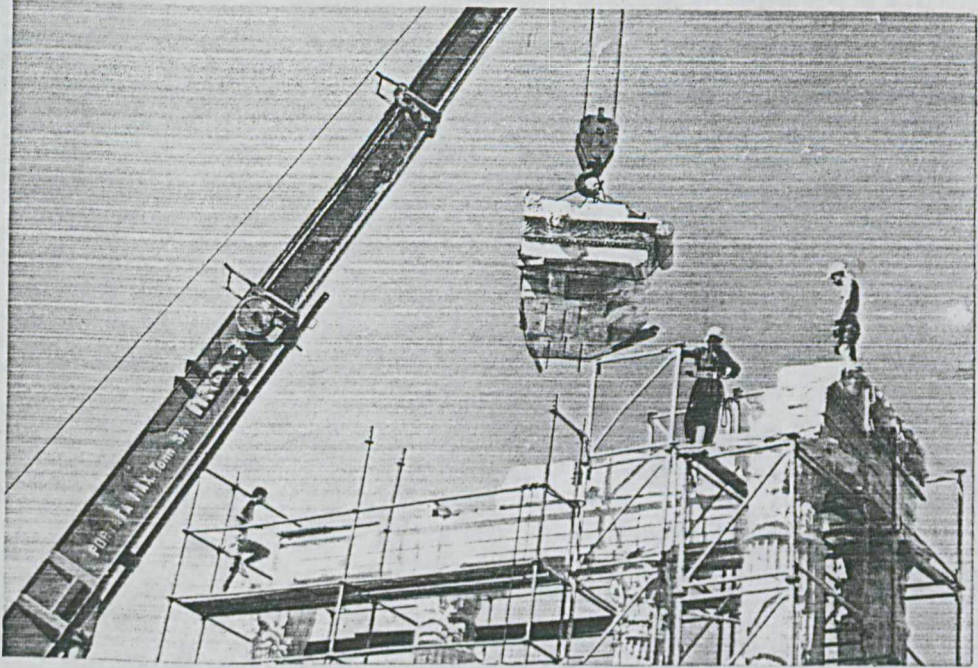
F.21 G2 yerine konulmak üzere kaldırılıyor

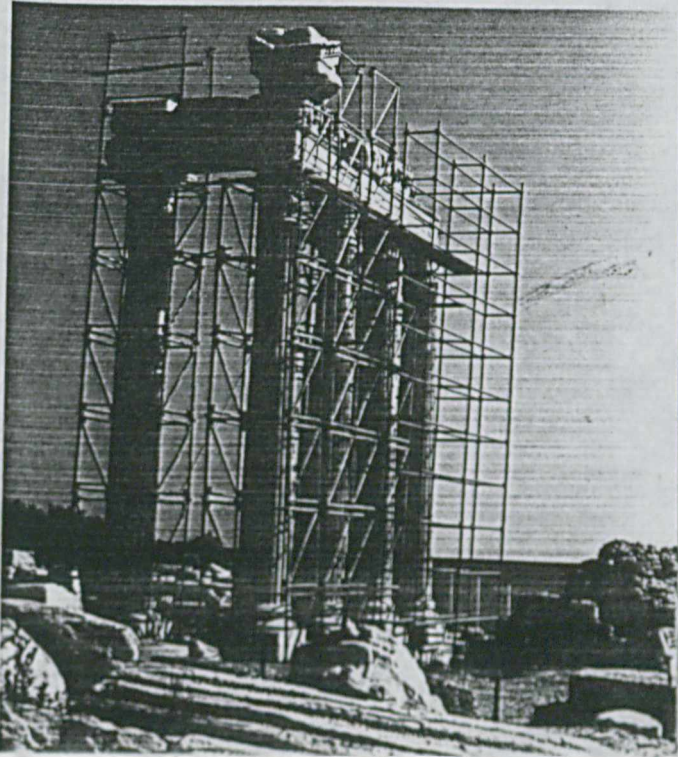
F.22 G 2 tesbit edildikten sonra
